## **Befaring/I forbindelse med risikovurdering 2019-10-29**

Det er foretatt befaring av utstyr levert til pelletsanlegget ved asfaltverket Steinskogen Norge.

Leverandører: Tomal AB (Klingmill AB) (El-Andersson AB)  
Amman GmbH

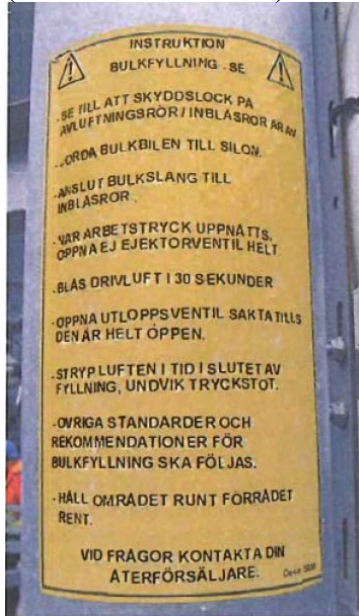
Instruks for bulkfylling mangler  
Instruks skal være synlig på  
fyllerøret til siloen.  
(Se ATEX-direktivet)

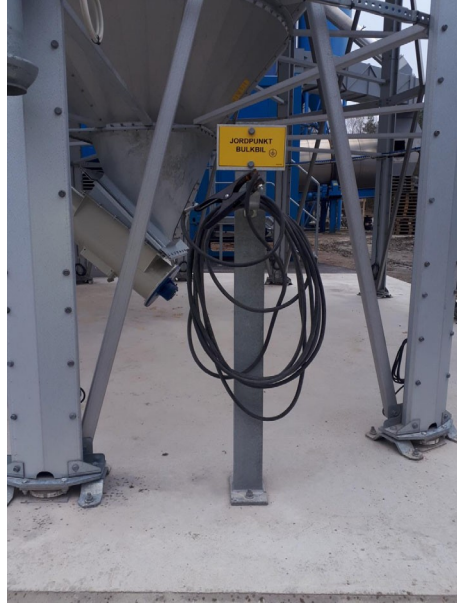
Jordkabel med holder og  
klemme mangler.  
(Se ATEX-direktivet)

Bilde er tatt av hvordan den skal se ut.

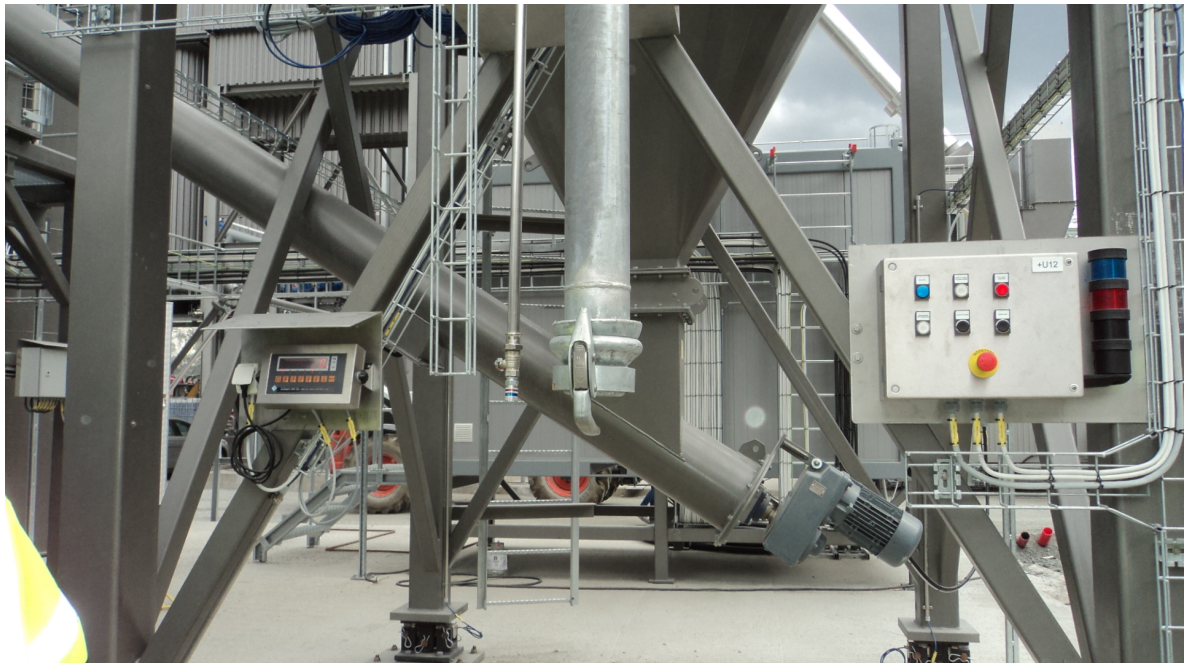
## Pelletsilo

Jording mangler og instruksjoner for sjåføren mangler.

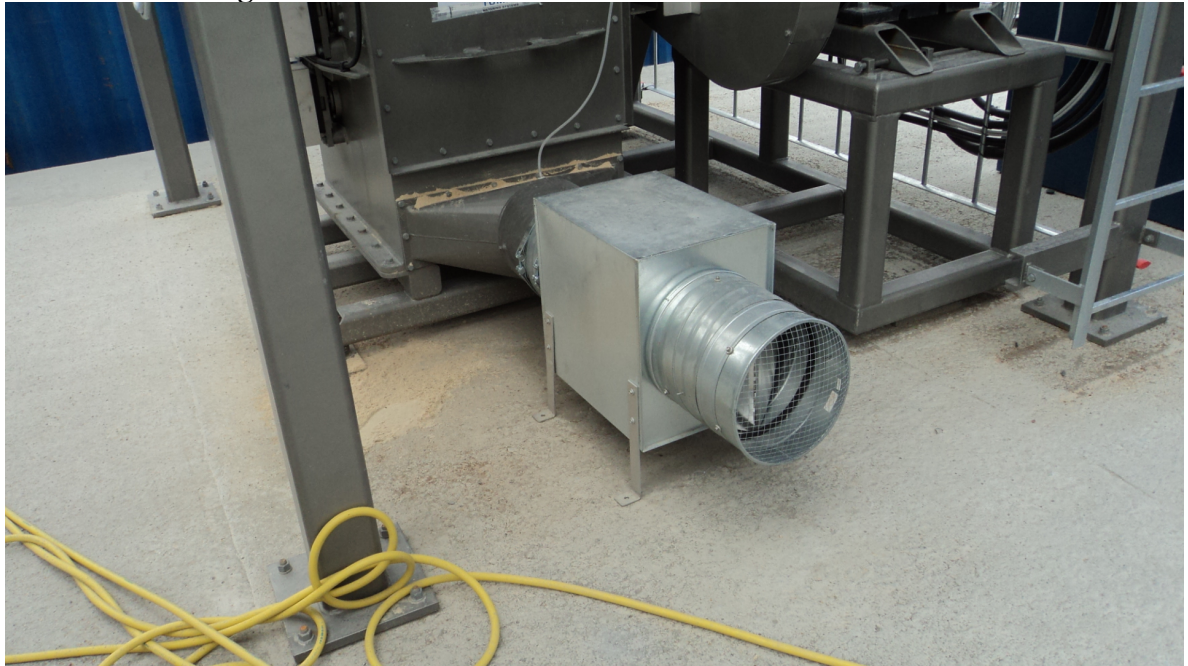
## Pellets mølle Klingmill

Luftinntak til møllen er plassert slik at grus og småstein lett suges inn i møllen.

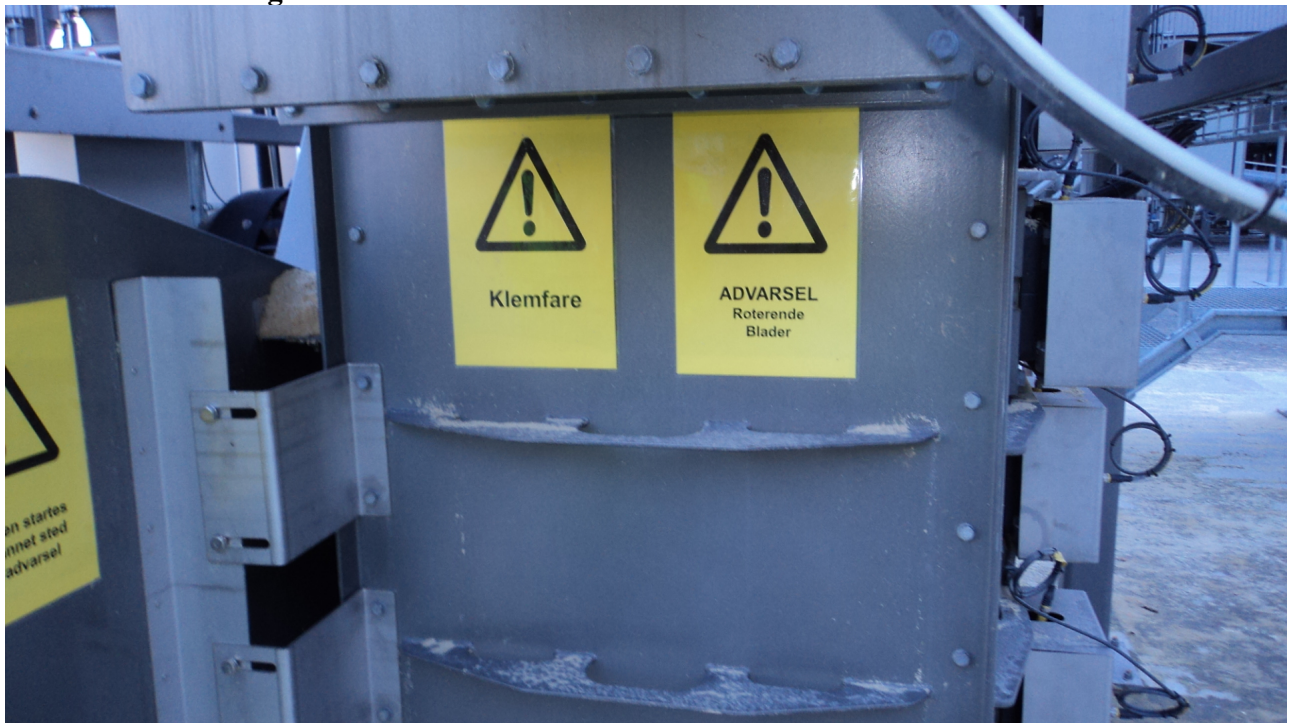
## Pellets mølle Klingmill

Alle skilt er laget av laminert plast på vanlig papir. Er verken UV-bestandig eller fuktbestandig.

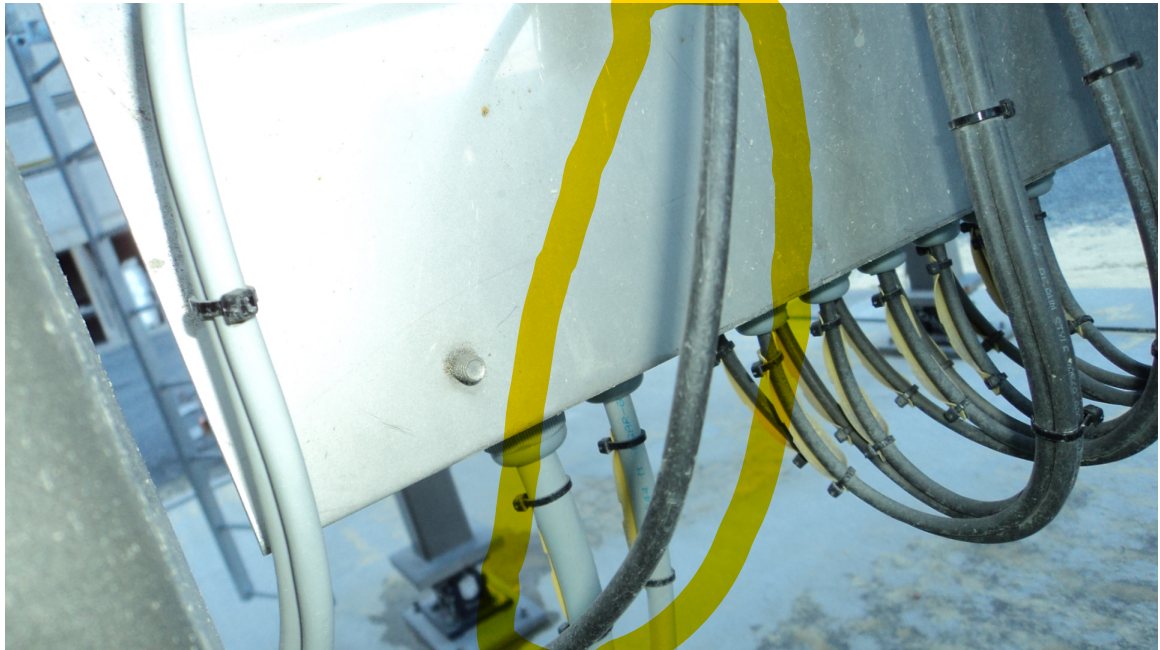
## Pelletsmlle Klingmill

Feil farge p  jordkabel. Jordkabel skal v re farget gul/gr nn. Jording av pelletsmlllen b r kontrolleres av en kvalifisert elektriker.

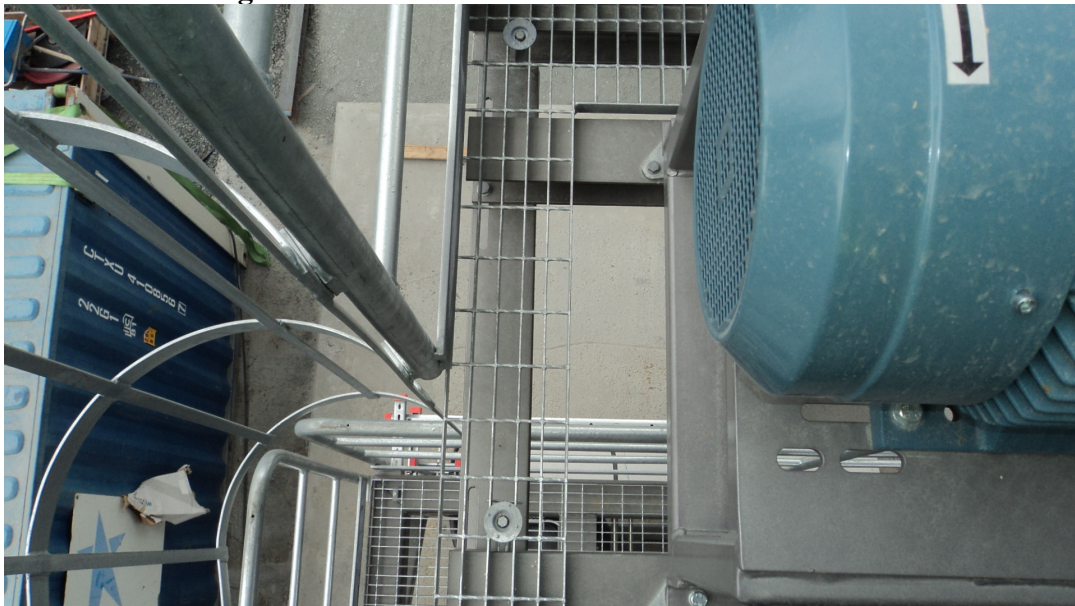
## Pelletsmlle Klingmill

Hull i d rslag, plattform over pelletsmllle.

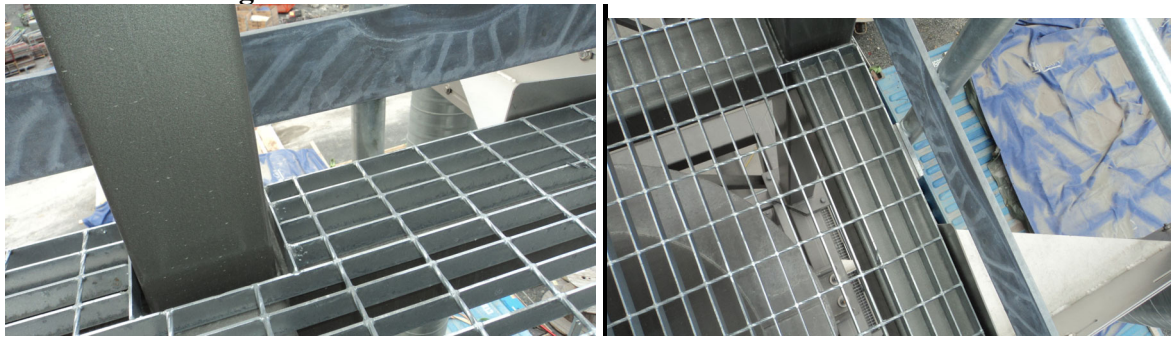
## Pelletsmlle Klingmill

Sparkplatene er ikke riktig montert. En sparkeplate skal sitte mot dørslaget og være 150 mm høy. **Pelletsmlle Klingmill**

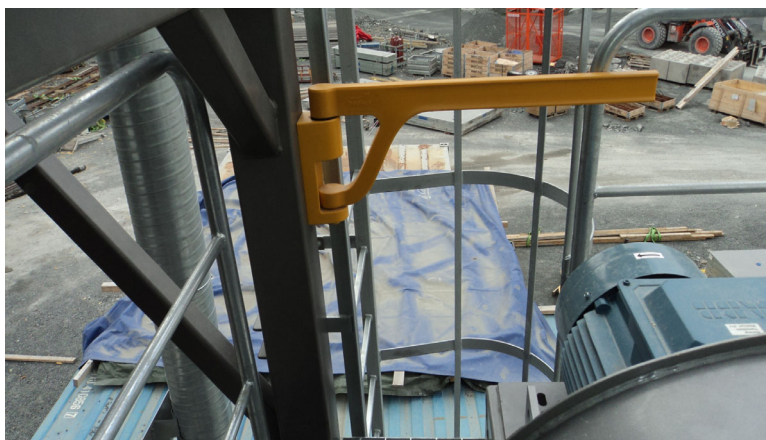
Porten sitter for høyt.

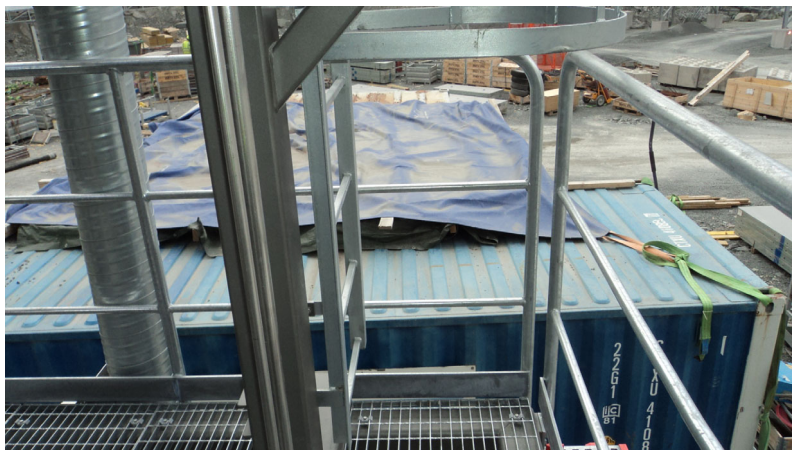
Beskyttelsen rundt stigen er for lav. Du må krype under for å komme til plattformen eller stigen.

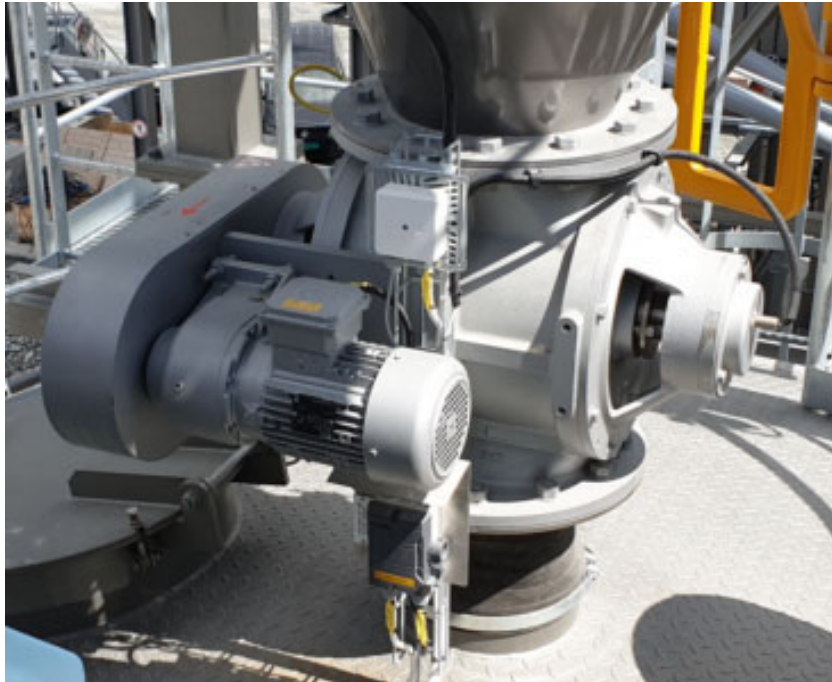
## Pulversilo

Aksel til cellemater har brutt, og forbindelsen mellom filtersyklon og silo har brutt. Det er spredt pulver over anlegget. Hele planten skal skylles med vann og rengjøres for å fjerne alt pulver. Ove mener at det er Tomal som bør ta kostnaden for dette.

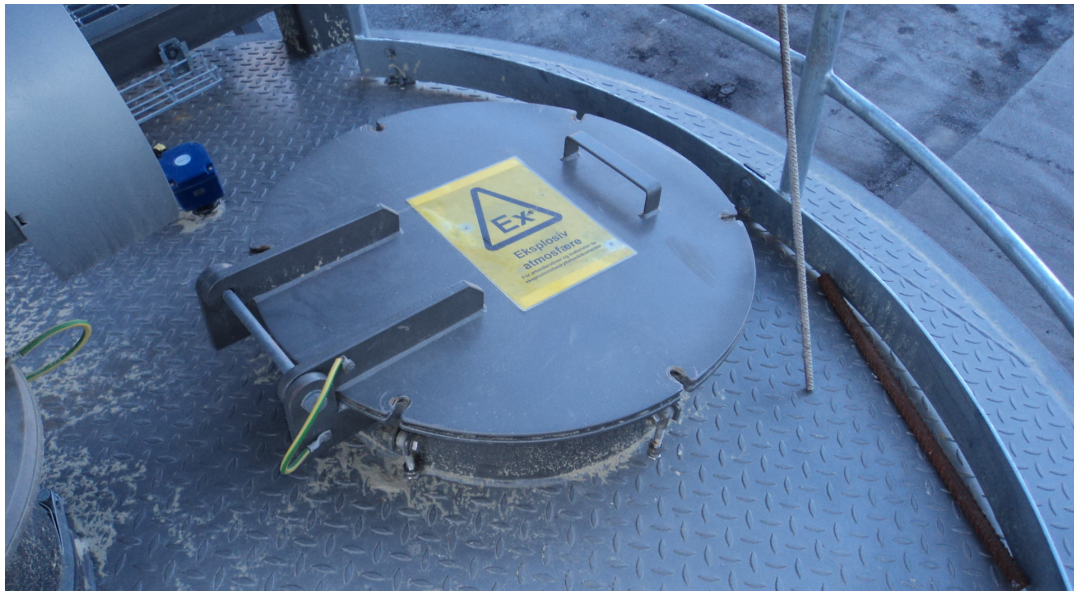
## Pulversilo

Pulver i siloen henger over hvelvbryterskruene. Sjekk årsaken.

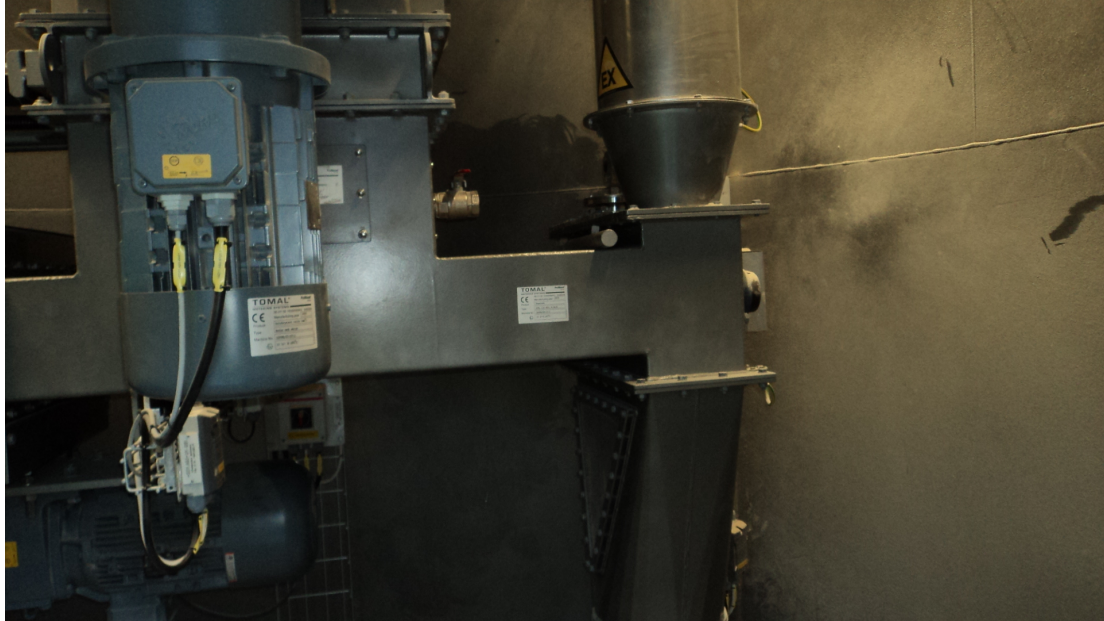
## Pulversilo

Ventil for prøvetaking av pulver er vanskelig tilgjengelig.

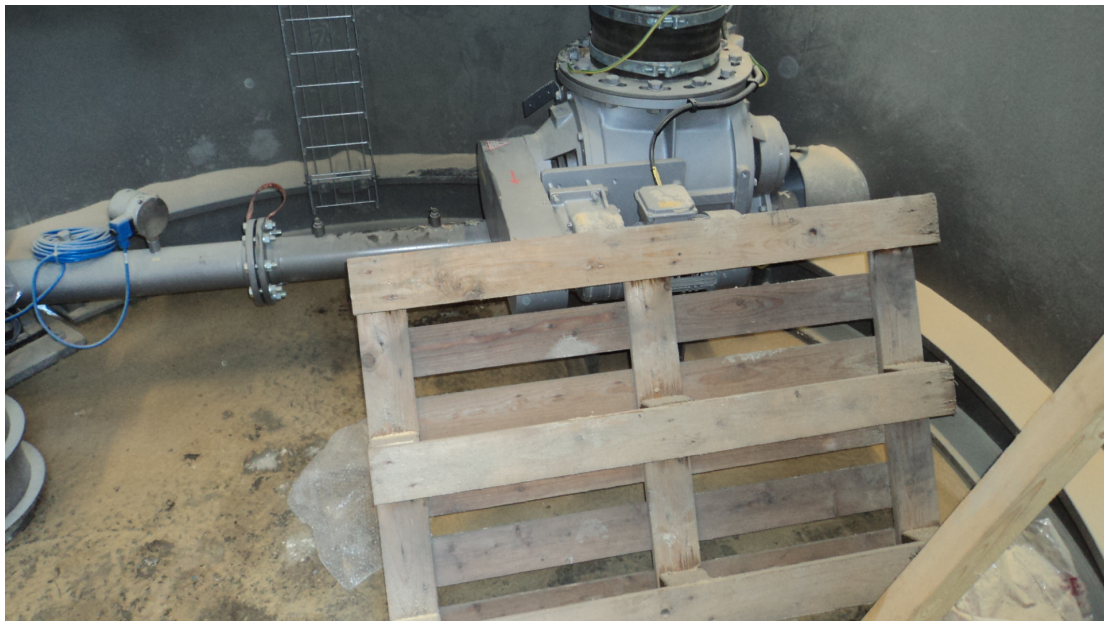
## Pulversilo

For å kunne ta prøver bruker personalet en krakk til å klatre på. Plattformen bør erstattes med trapp og plattform.

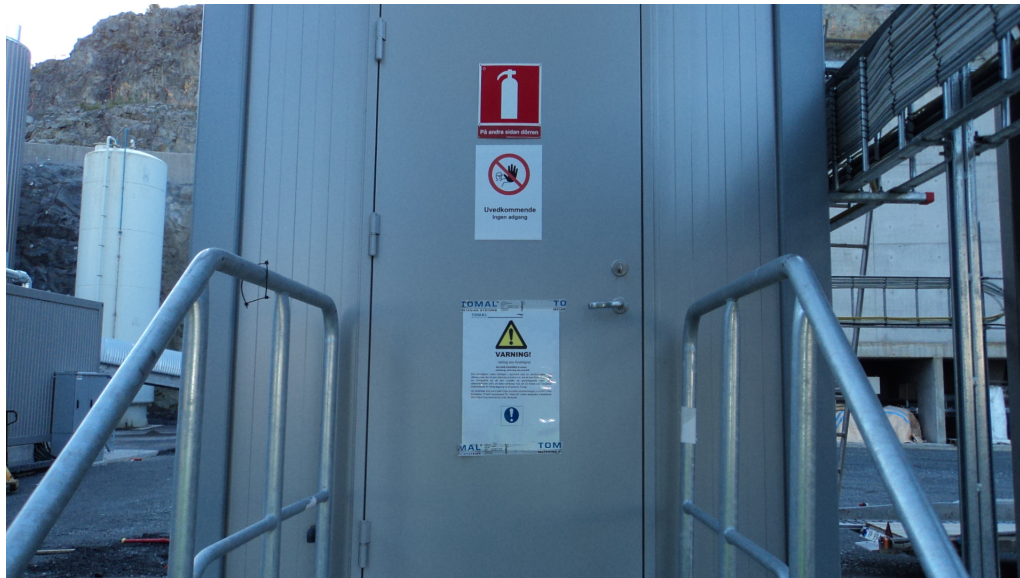
Elektrisk sentral.

Skilt laget på laminert papper.

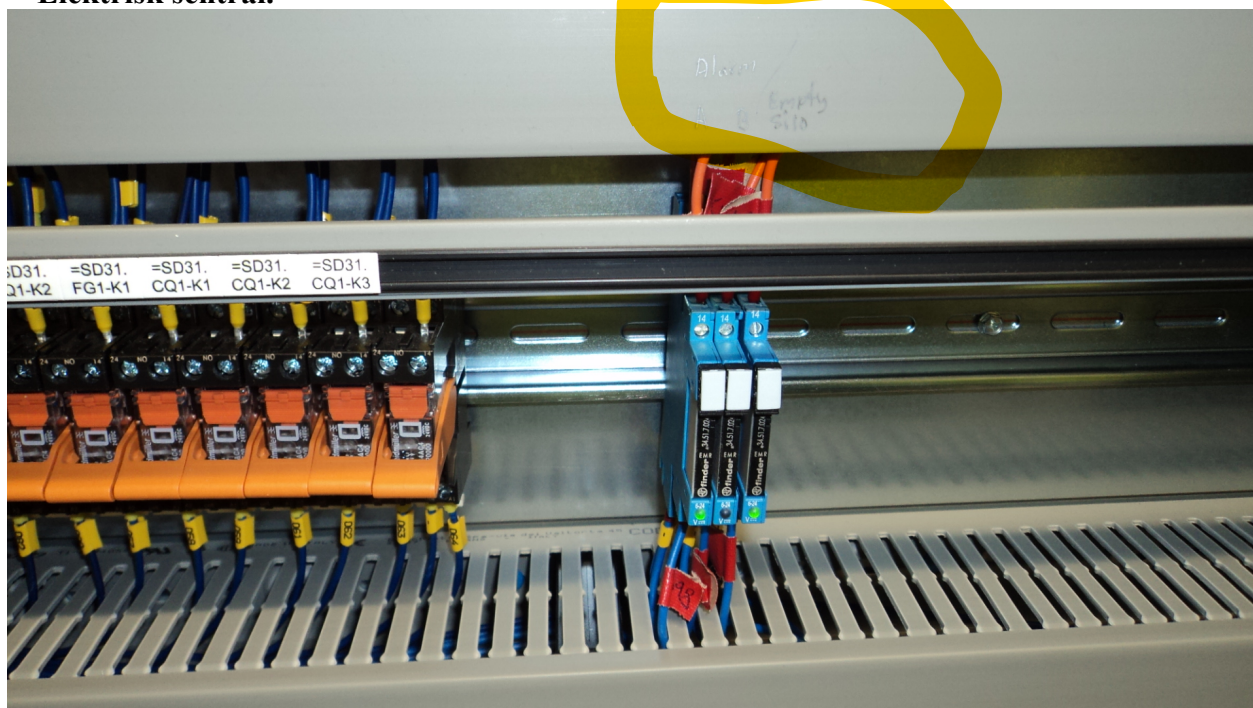
Elektrisk sentral.

Skilt mangler ved merking.

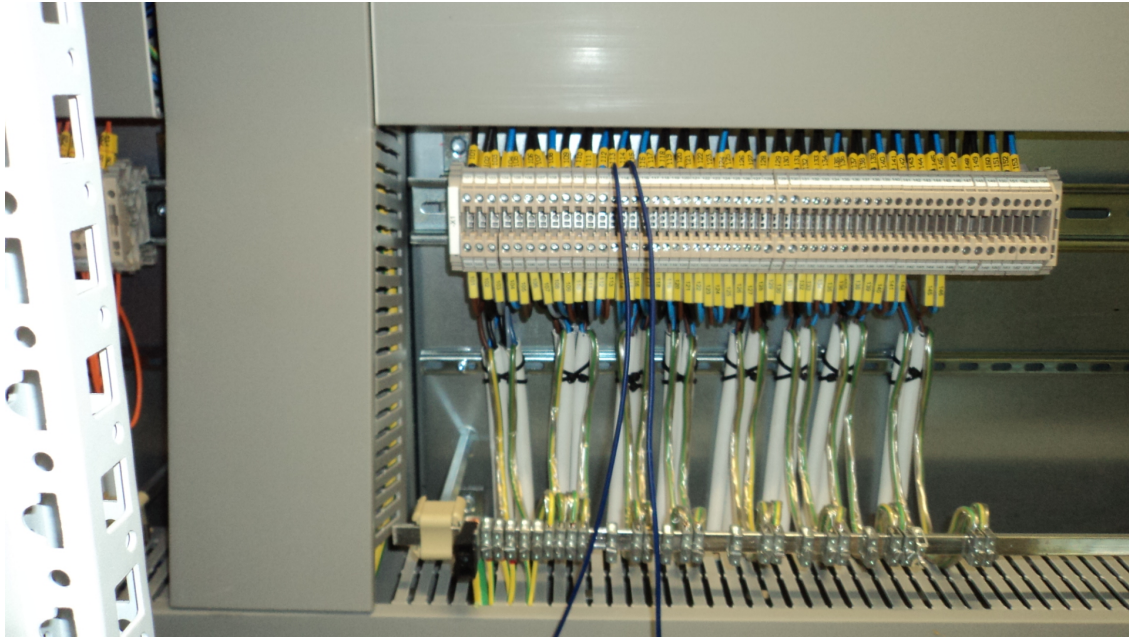
Elektrisk sentral.

Kabler trukket uten merking

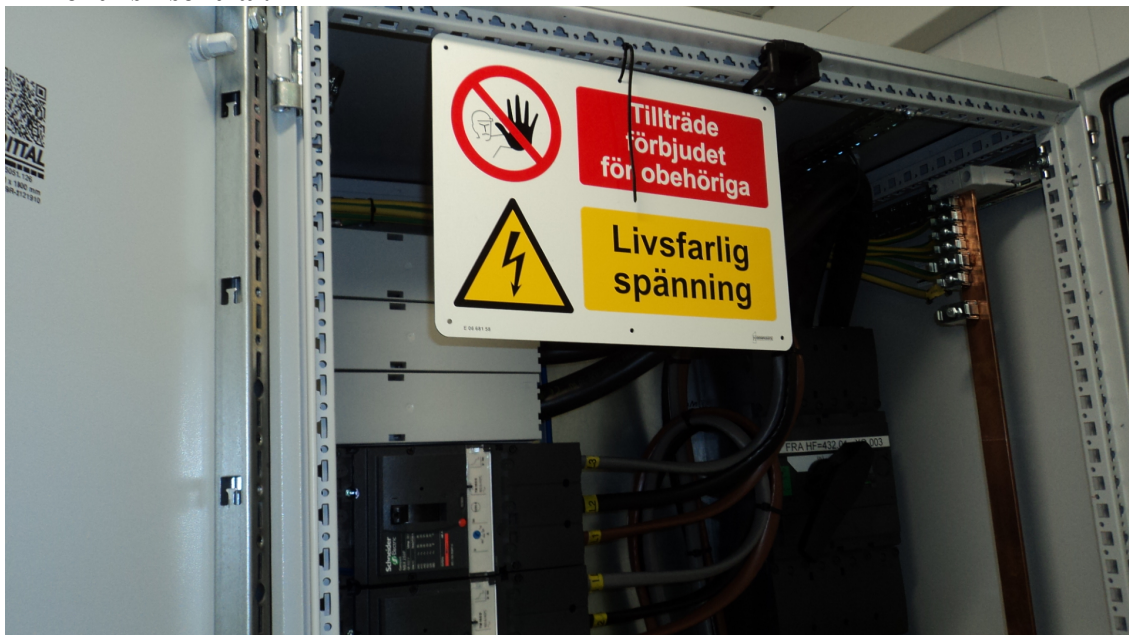
Elektrisk sentral.

Skiltet skal stå på utsiden av døren til el-skapet.
