Tiltaksplan

Maskintype: Asfaltverk med Pulverhantering Lia / Trondheim

Maskinnr.: Lia/Trondheim 022

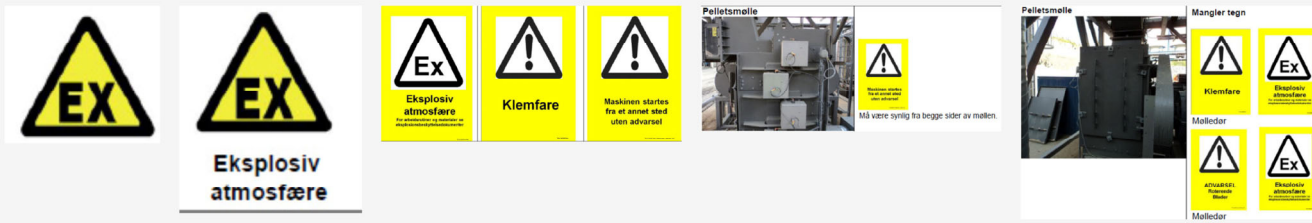
1.7.1	M	Maskin som helhet					Plassering: - Trepulversilodør, 2 kum, - syklofilter - 2. mølledør	Plassering: - Trepulversilodør, 2 kum, - syklofilter - 2. mølledør				
-------	---	-------------------	--	--	--	--	---	---	--	--	--	--

1.7.1		Maskin som helhet					- Må være synlig fra begge sider av møllen.					
-------	--	-------------------	--	--	--	--	---	--	--	--	--	--

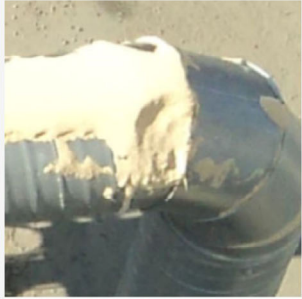
Risikopunkt	Type	Risikokilde	PLr	Kat.	SIL	R	Forslag til tiltak	Besluttet tiltak	Ansvarlig	Besluttet til	Kontrollert	Sign.
1.7.4.2	KS	Maskin som helhet					Røret til syklonen er montert feil, rørbøyen overlapper røret til syklonen. Rørbøyen skal inn i røret til syklonen. Derfor lekkasje av pulver.	Røret til syklonen er montert feil, rørbøyen overlapper røret til syklonen. Rørbøyen skal inn i røret til syklonen. Derfor lekkasje av pulver.
